八幡浜地区施設事務組合消防本部
公共施設等総合管理計画
(個別施設計画)

令和3年2月

個別施設計画

令3年2月17日 現在

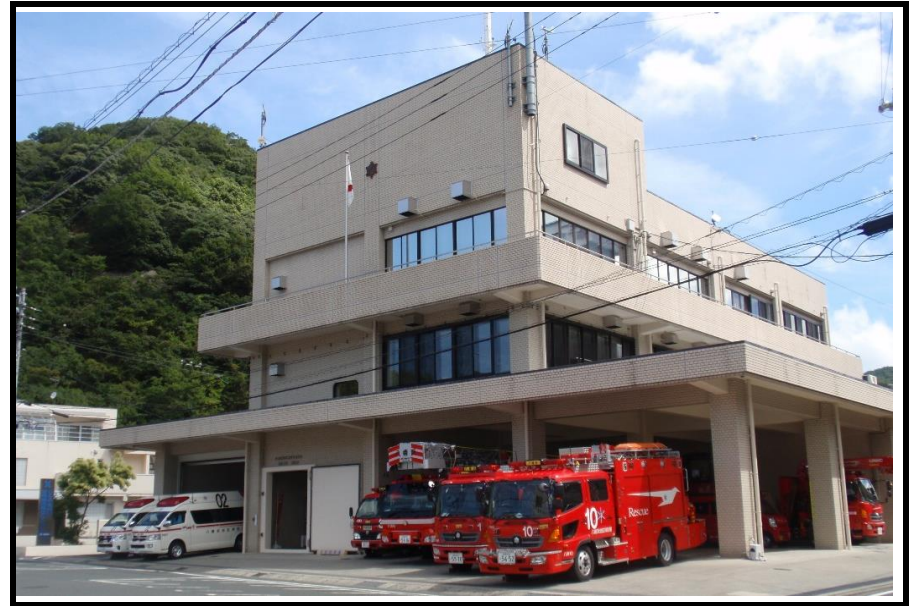
施設番号 1 施設名 消防本部・消防署・本署 調査票 令和3年2月4日

役割・機能・利用状況・重要性等・対策を実施する際に考慮すべき事項	消防本部機能が集約されており、原子力防災をはじめ各種防災に対応するための本部及び通信指令基地として、消防業務における重要性は最も高い。老朽化進行に際し、新設を別途検討したうえで、役割・機能の保持が全てにおいて優先される。消防署・本署として八幡浜市を主たる管轄とし、規模等要因により各分署管轄への動員に対応する拠点である。
----------------------------------	--

老朽化状況			
老朽化が進行している			
老朽化状況	評価点 (3点満点中)	1点	
	劣化状況調査より	41点	
耐震化状況	新耐震基準○ 適合	3点	
バリアフリー状況	未対応	1点	
防災拠点施設	指定なし	1点	
代替可能施設	代替なし	3点	
劣化診断結果(=点検・診断結果)			
点検年度	2020(R2)	健全度	50点
構造躯体の健全性	コンクリート圧縮強度(N/mm ²)		
	中性化深さ平均値(mm)		
	中性化深さ最大値(mm)

対応方針	
課題等	老朽化状況の把握
方針	大規模改修
特記事項	
対策費用(概算)	61,805,000円

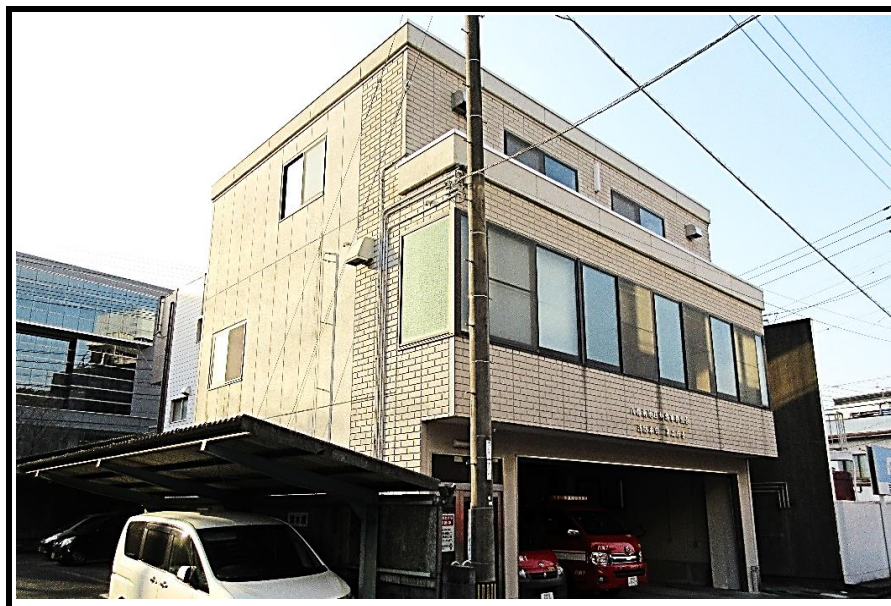
施設番号 2 施設名 消防本部・第2庁舎 調査票 令和3年2月4日

役割・機能・利用状況・重要性等・対策を実施する際に考慮すべき事項	<p>手狭な消防本部・消防署・本署の補完的位置付けの施設。</p> <p>1Fは消防車両の駐車スペース。2Fは事務所兼職員の食堂。3Fは資機材倉庫である。</p> <p>新型コロナウイルス感染症防止策として機能分散を図る必要がある場合は、一部の事務所として活用。</p> <p>老朽化が進行する前に対策を講じる必要があると思われる。</p>
----------------------------------	--

老朽化状況			対応方針		実施計画(案)	実施済工事履歴
問題なし			課題等	定期的な現状把握		
老朽化状況	評価点 (3点満点中)	3点	方針	現状維持		
	劣化状況調査より	82点				
耐震化状況	新耐震基準○ 適合	3点	特記事項			
バリアフリー状況	未対応	1点				
防災拠点施設	指定なし	1点				
代替可能施設	代替なし	3点	対策費用 (概算)			
劣化診断結果(=点検・診断結果)						
点検年度	2020(R2)	健全度	93点			
構造躯体の健全性	コンクリート圧縮強度(N/mm ²)					
	中性化深さ平均値(mm)					
	中性化深さ最大値(mm)

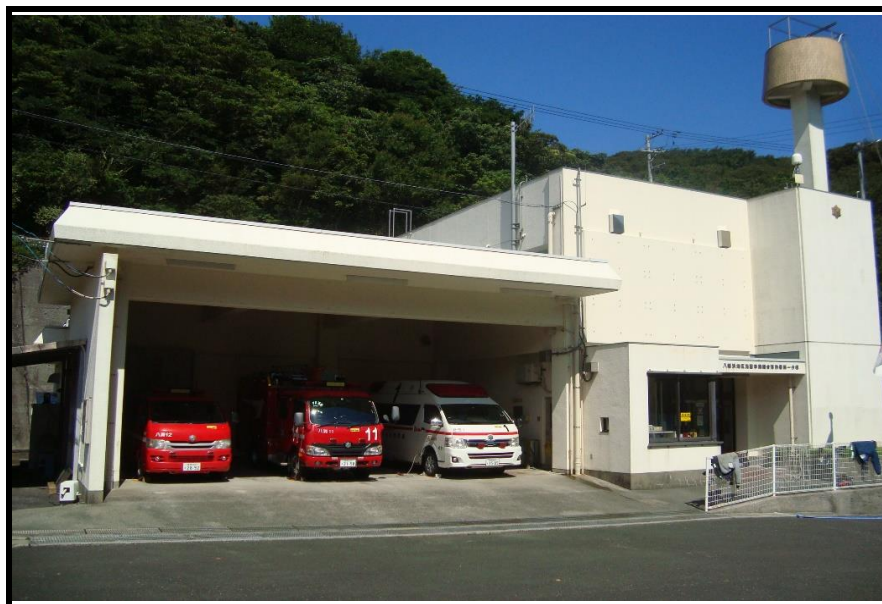
施設番号 3 施設名 消防署・第一分署 調査票 令和2年8月17日

役割・機能・利用状況・重要性等・対策を実施する際に考慮すべき事項	旧三崎町・旧瀬戸町を管轄としている。 消防ポンプ自動車・高規格救急車・広報車を有し、職員14～5名を配置。 老朽度合を考慮すれば、構造躯体の健全性を鑑みつつ、大規模改修が必要と思われる。 また、救急・消防件数を総合的に勘案し、再編を踏まえた検討を要する。
----------------------------------	--

老朽化状況			対応方針		実施計画(案)	実施済工事履歴
老朽化が進行している			課題等	老朽化状況の把握		
老朽化状況	評価点 (3点満点中)	1点	方針	大規模改修		
	劣化状況調査より	46点				
耐震化状況	新耐震基準○ 適合	3点				
バリアフリー状況	未対応	1点				
防災拠点施設	指定なし	1点				
代替可能施設	代替なし	3点				
劣化診断結果(=点検・診断結果)			特記事項			
点検年度	2020(R2)	健全度	55点	対策費用 (概算)	13,427,500円	
構造躯体の健全性	コンクリート圧縮強度(N/㎡)					
	中性化深さ平均値(mm)					
	中性化深さ最大値(mm)

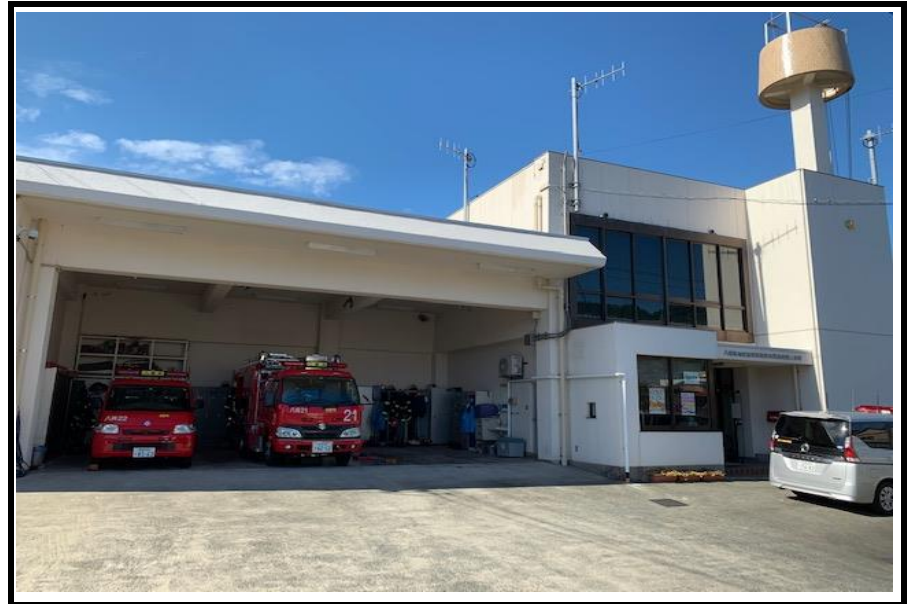
施設番号 4 施設名 消防署・第二分署

役割・機能・利用状況・重要性等・対策を実施する際に考慮すべき事項	<p>八幡浜市旧保内町・伊方町(旧伊方町)を管轄とした分署機能を有する。 消防ポンプ自動車・高規格救急車・広報車を有し、職員14～5名を配置。 老朽度合を考慮すれば、構造躯体の健全性を鑑みつつ、大規模改修が必要と思われる。 また、救急・消防件数を総合的に勘案し、再編を踏まえた検討を要する。</p>
----------------------------------	---

老朽化状況			対応方針		実施計画(案)	実施済工事履歴
老朽化が進行している			課題等	老朽化状況の把握		
老朽化状況	評価点 (3点満点中)	1点	方針	大規模改修 (移転新築も検討)		
	劣化状況調査より	24点				
耐震化状況	新耐震基準○ 適合	3点	特記事項			
バリアフリー状況	未対応	1点				
防災拠点施設	指定なし	1点				
代替可能施設	代替なし	3点	対策費用 (概算)	14,327,500円		
劣化診断結果(=点検・診断結果)						
点検年度	2020(R2)	健全度				
構造躯体の健全性	コンクリート圧縮強度(N/mm ²)					
	中性化深さ平均値(mm)					
	中性化深さ最大値(mm)

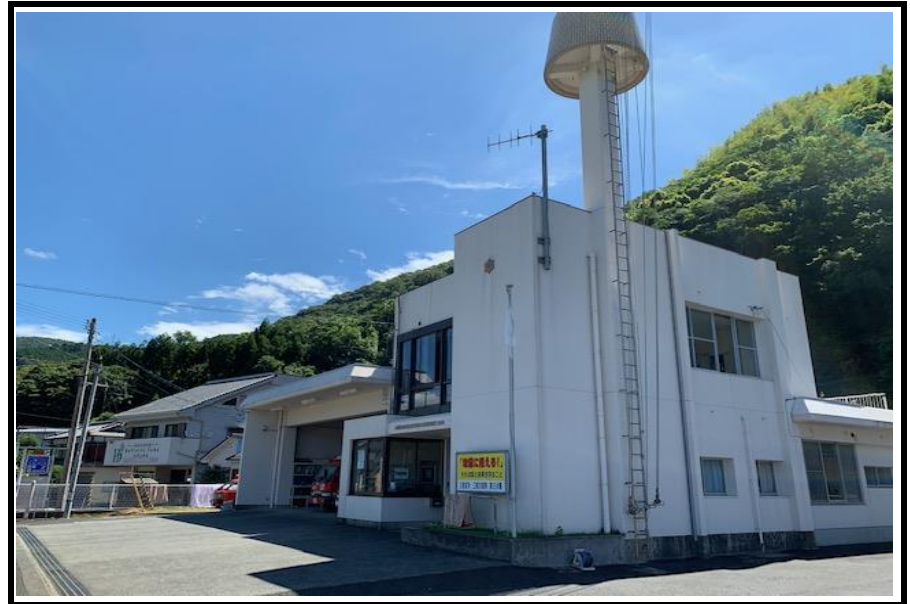
施設番号 5 施設名 消防署・第三分署

役割・機能・利用 状況・重要性等・ 対策を実施する際 に考慮すべき事項	<p>西予市旧三瓶町を管轄とした分署機能を有する。 消防ポンプ自動車・高規格救急車・広報車を有し、職員14~5名を配置。 老朽度合を考慮すれば、構造躯体の健全性を鑑みつつ、大規模改修が必要と思われる。 また、救急・消防件数を総合的に勘案し、再編を踏まえた検討を要する。</p>
--	--

老朽化状況			対応方針		実施計画(案)	実施済工事履歴
老朽化が進行している			課題等	老朽化状況の把握		
老朽化状況	評価点 (3点満点中)	1点	方針	大規模改修		
	劣化状況調査より	46点				
耐震化状況	新耐震基準○ 適合	3点	特記事項			
バリアフリー状況	未対応	1点				
防災拠点施設	指定なし	1点				
代替可能施設	代替なし	3点	対策費用 (概算)	14,012,500円		
劣化診断結果(=点検・診断結果)						
点検年度	2020(R2)	健全度	55点			
構造躯体 の健全性	コンクリート圧縮強度(N/mm ²)					
	中性化深さ平均値(mm)					
	中性化深さ最大値(mm)

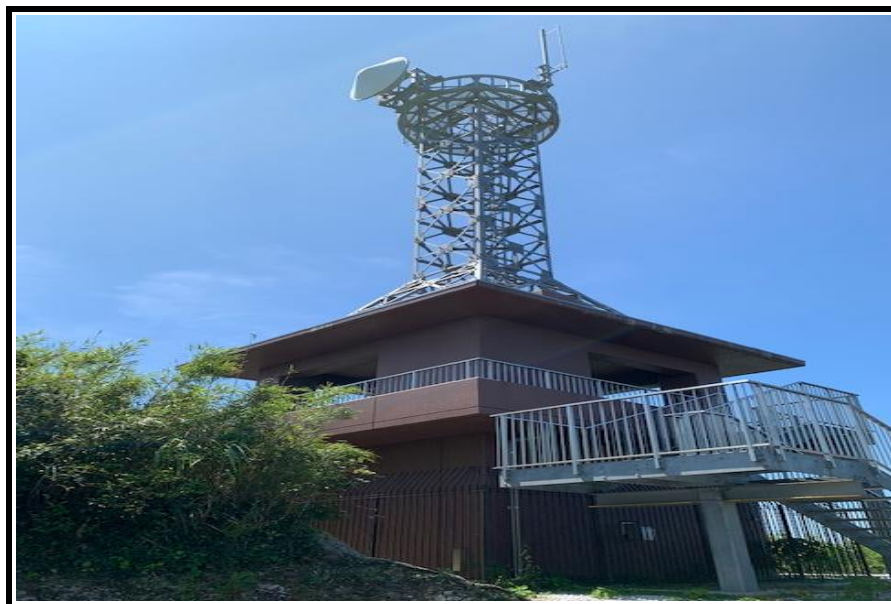
施設番号 6 施設名 伽藍山消防無線基地局 調査票 令和2年8月17日

役割・機能・利用 状況・重要性等・ 対策を実施する際 に考慮すべき事項	消防無線基地局として、佐田岬半島を余すところなく網羅しており、多重無線の一翼として重要度は高い。また、消防において、通信指令は本部形成に欠かせない存在であり、その基地局があることで管轄内全域がカバーされるものである。
--	--

老朽化状況			
問題なし			
老朽化状況	評価点 (3点満点中)	3点	
	劣化状況調査より	82点	
耐震化状況	新耐震基準○ 適合	3点	
バリアフリー状況	未対応	1点	
防災拠点施設	指定なし	1点	
代替可能施設	代替なし	3点	
劣化診断結果(=点検・診断結果)			
点検年度	2020(R2)	健全度	93点
構造躯体 の健全性	コンクリート圧縮強度(N/㎡)		
	中性化深さ平均値(mm)		
	中性化深さ最大値(mm)

対応方針	
課題等	定期的な状況把握
方針	現状維持
特記事項	
対策費用 (概算)
